**RELATÓRIO TÉCNICO DA VISITA AO MUNICÍPIO DE SANTA
MARIA/RS PARA ELABORAR O PLANO DE AÇÃO DE FORMA
CONJUNTA COM O PRESTADOR DE SERVIÇO E A VIGILÂNCIA
VISANDO MELHORIAS NO SISTEMA DE ABASTECIMENTO DE
ÁGUA PARA CONSUMO HUMANO**

Elaborado por: Luiz Felipe Lomanto Santa Cruz
Rosane Cristina de Andrade

SVS/DSAST/CGVAM/VIGIAGUA

27 de Julho de 2018

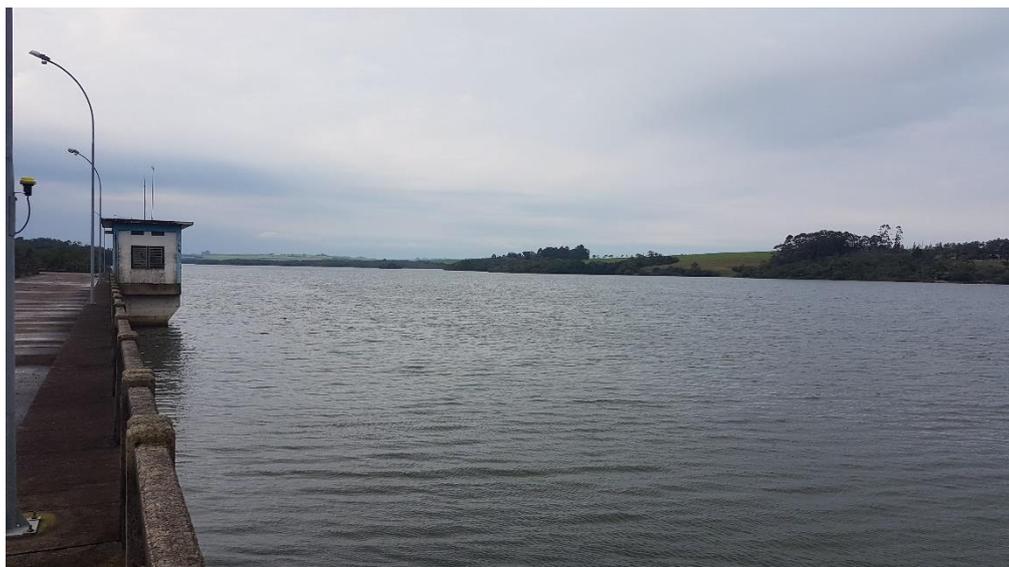
Figura 2- Espelho d'água da Barragem Rodolfo Costa e Silva – Fonte: VIGIAGUA/MS.

Durante a visita técnica, a condição visual do espelho d'água era satisfatória, sem a presença de algas e materiais flutuantes (Figura 2), situação essa que coincide com os relatos da equipe técnica da CORSAN, que considera essa fonte como a de melhor qualidade para o abastecimento do município de Santa Maria.

Entretanto, foram relatados, pela equipe técnica da Companhia, recorrentes florações de algas nesta barragem, devido a altas concentrações de nutrientes (nitrogênio e fósforo), reforçando a existência de propriedades agrícolas como fonte de contaminação.

Diante do cenário de emergência de saúde pública representado pelo surto de toxoplasmose ocorrido no município, foi recomendado pelo Ministério da Saúde o monitoramento de protozoários (*Giardia*, *Cryptosporidium* e *Toxoplasma gondii*) nos pontos de captação de forma individualizada por um período de 12 meses, como estratégia de intervenção (Anexo B – Matriz de Intervenção da Visita Técnica – Estratégia

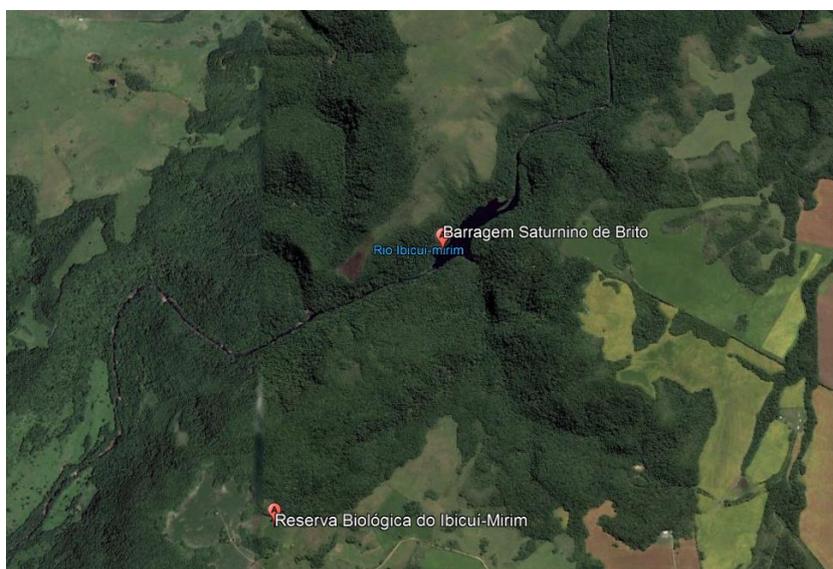
Figura 3 - Foto Aérea Barragem Saturnino de Brito – Fonte: Google 2018

Já a barragem Saturnino de Brito, encontra-se dentro da Reserva Biológica do Ibicuí-Mirim (Figura 3), mantida pela própria CORSAN, que se encontra em ótimo estado de conservação. Apesar da existência de propriedades agrícolas nas suas proximidades, a larga extensão de floresta preservada dificulta a contaminação desse manancial.

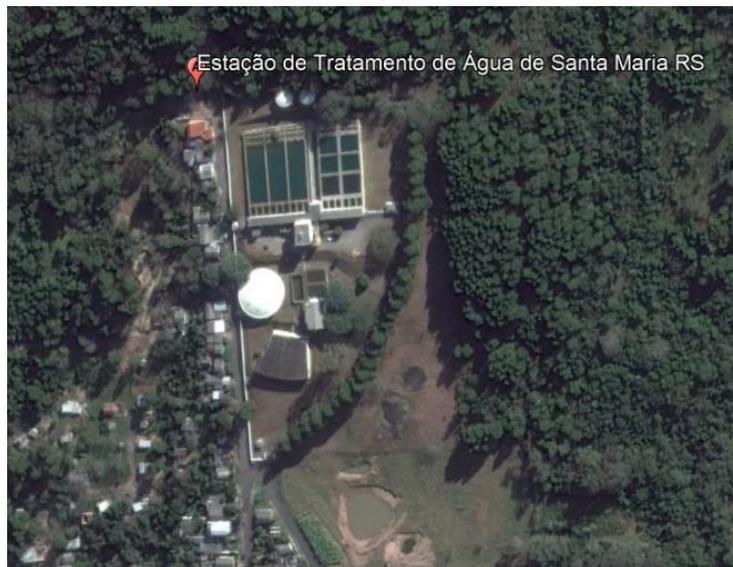
Figura 7 - Foto Aérea da Estação de Tratamento de Santa Maria - RS. Fonte: Google, 2018.

O SAA de Santa Maria é composto por uma única estação de tratamento de água de ciclo completo: calha Parshall, 15 unidades de floculação, 05 unidades de decantação,

15 unidades de filtração, tanque de contato (desinfecção com cloro gás) e unidade de tratamento para o lodo do decantador por centrifugação (Fora de Operação) (Figura 7).

A estação opera com uma vazão máxima de $0,90 \text{ m}^3/\text{s}$, sendo que sua capacidade de projeto gira em torno de $1,3 \text{ m}^3/\text{s}$. Essa folga de vazão proporciona significativa flexibilidade operacional para a equipe de trabalho da estação de tratamento, permitindo, por exemplo, períodos de limpeza das unidades e carreiras de filtração diferentes daqueles preconizados em projeto.

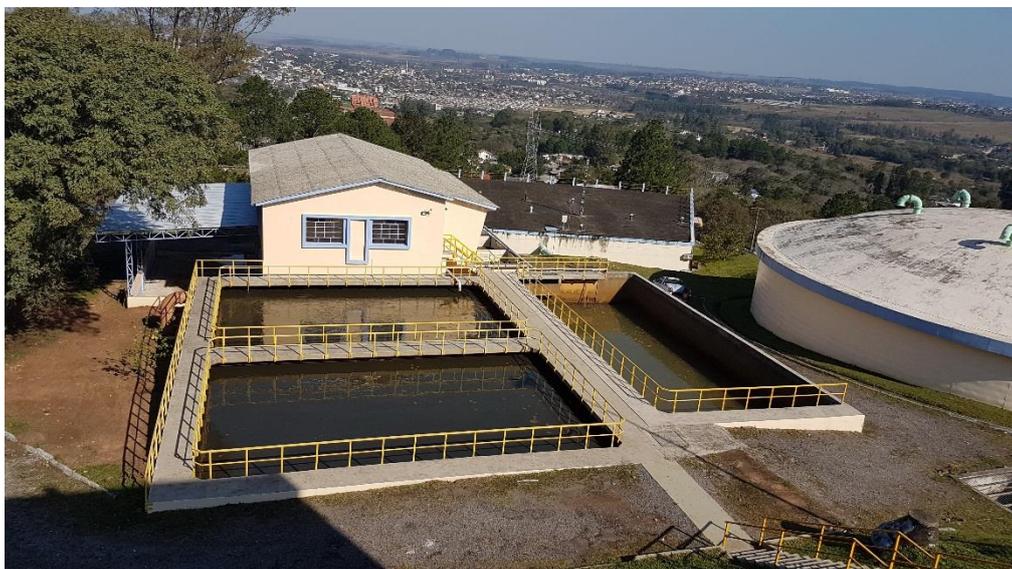
Figura 10 - Tanque de Acúmulo de Lodo e de Água de Recirculação. Fonte: Vigiagua, 2018.

Durante a visita percebeu-se que o tanque de acúmulo estava completamente cheio, despertando atenção em relação ao procedimento de descarte do lodo, já que poderia impactar na operação. Um exemplo deste impacto seria em caso de necessidade de limpeza de um dos decantadores. Segundo relato da equipe técnica da CORSAN, o descarte do lodo é realizado conforme autorização emitida pela FEPAM, órgão ambiental do estado do Rio Grande do Sul. Melhores esclarecimentos a respeito do procedimento de descarte e de monitoramento do lodo se fazem necessários para maiores avaliações.

Quanto à água de lavagem dos filtros, que atualmente é retornada ao início do tratamento, misturada à água bruta, foi recomendada como estratégia de intervenção o monitoramento da presença de protozoários (*Giardia*, *Cryptosporidium* e *Toxoplasma gondii*) por um período de 12 meses, com frequência quinzenal, desse recirculado (Anexos

Anexo A – Matriz de Intervenção da Visita Técnica) a fim de se verificar a presença e o potencial aumento da carga destes organismos na água bruta.
